## **Advies Veilig Verkeer Nederland, Afdeling Amstelveen-Amstelland Tweede schoolroute 14 november 2022.**

### **Opmerkingen en Aandachtspunten over de schoolroute.**

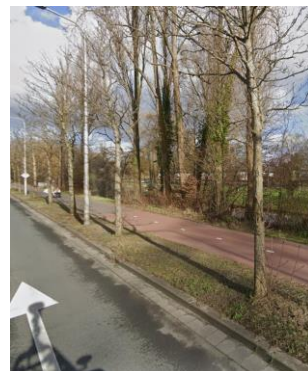
#### Fietspad Beneluxbaan

Langs de Beneluxbaan in noordelijke richting fiets je op een tweezijdig rijwielpad. Deze gaat echter ongemerkt over in een enkelzijdig betegeld pad even na de onderdoorgang Burgemeester Boersweg. Dat blijft zo tot aan de rotonde Zonnestein/Beneluxbaan. Een eigenaardige situatie. Vanaf dat punt mag het fietspad naar het zuiden toe dus, niet worden ingereden. Maar een stukje verderop ontstaat de dubbelzijdigheid zomaar weer uit het niets. Dat heeft zijdelings ook te maken met de eerdere fiets-tweezijdigheid op de rotonde zelf. Hoe het ook zij, de onduidelijkheid over wel of niet tweezijdigheid van het fietspad kan onveilige situaties teweegbrengen. VVN adviseert het gehele rijwielpad duidelijk te kenmerken en in te richten als tweezijdig.

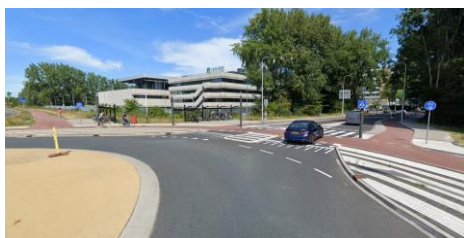
#### Rotonde Zonnestein/Beneluxbaan

Zoals gezegd is deze nieuwe rotonde feitelijk ingericht met een tweezijdig rijwielpad. Logisch dat daar dan ook tweezijdige rijwielpaden op aan sluiten. Echter, in de gewenningsfase van deze nieuwe rotonde kwamen kennelijk klachten binnen over de tweezijdigheid. Reden voor de gemeente om het fietspad weer eenzijdig te maken.

VVN vindt dit geen goede zaak. Tweezijdige rotondes met fietspaden zijn mits goed ontworpen en ingericht in beginsel verkeersveilig. Het is echter wel aan te bevelen om dergelijke rotondes op dezelfde manier uit te voeren. In ieder geval waar het gaat om de Beneluxlaan. Wij geven de gemeente in overweging de tweezijdigheid op de rotonde Zonnestein/Beneluxbaan te herstellen. Dat geldt ook voor de rotonde Rembrandtweg/Beneluxbaan.
